faza : PROJEKT BUDOWLANY REMONTU BUDYNKU KOŚCIOŁA FILIALNEGO

obiekt : BUDYNEK KOŚCIOŁA p.w. ŚW. KRÓLOWEJ JADWIGI śl.  
obiekt zabytkowy , nr. rej. 535/30.05.63

adres : ROKITNICA GM. SKAPE WOJ. LUBUSKIE

Skrócona opinia techniczna o zaawansowaniu destrukcji elementów konstrukcyjnych  
budynku Kościoła w okresie od lipca 2005r do dnia aktualizacji projektu- marzec 2010r.

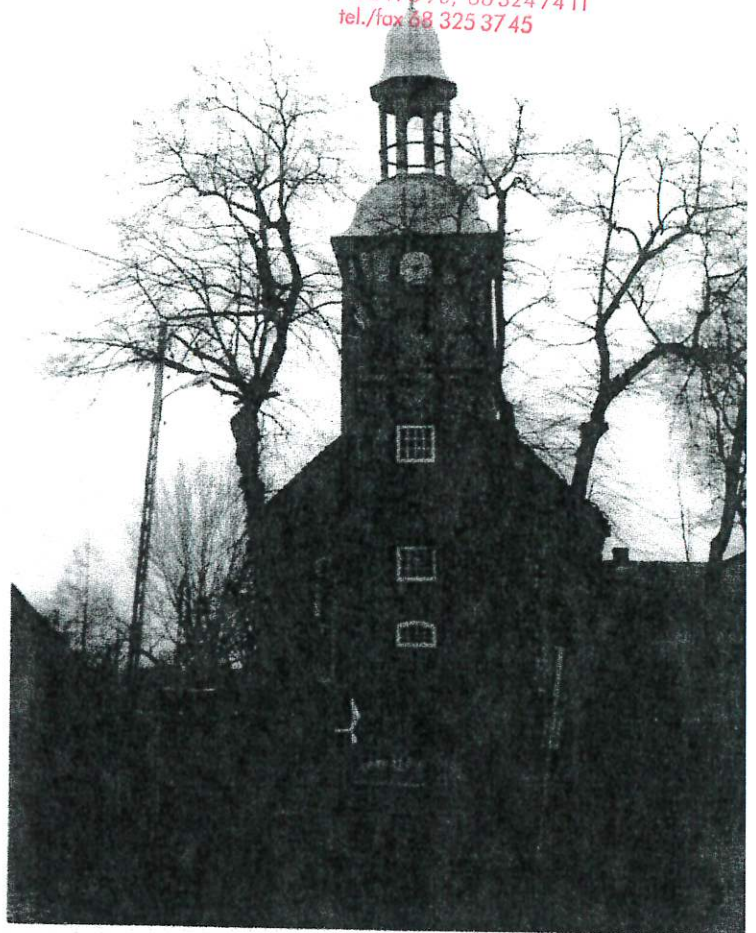
FOTO NR.1.widok od strony wschodnio-południowej  
widoczne przemieszczenie trzonu wieży w kierunku  
południowo-zachodnim.

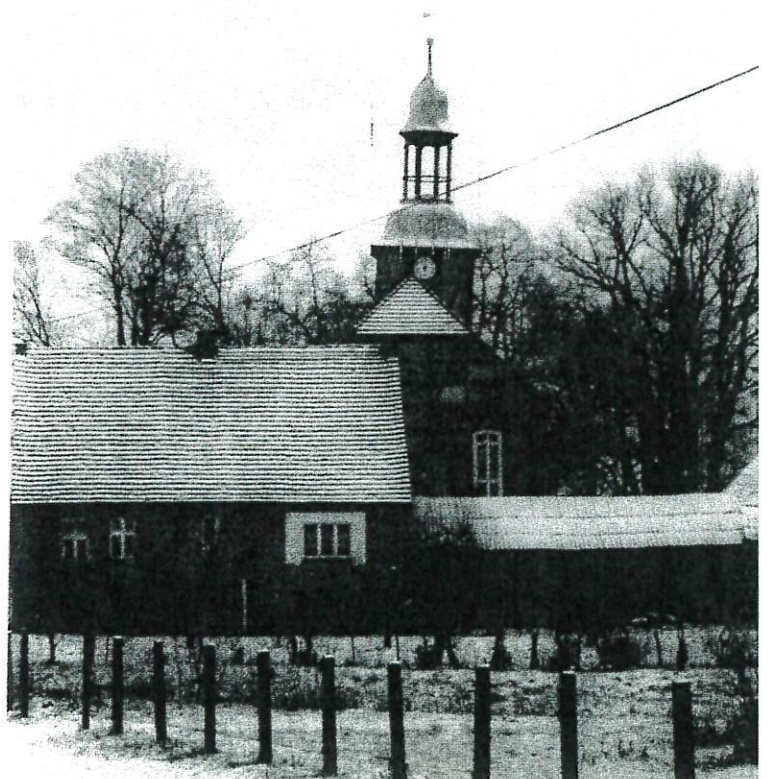
Foto nr.2.widok od strony zachodnio-północnej  
j.w. widoczne przemieszczenie wieży, przyrost  
przesuwu w części górnego hełmu.

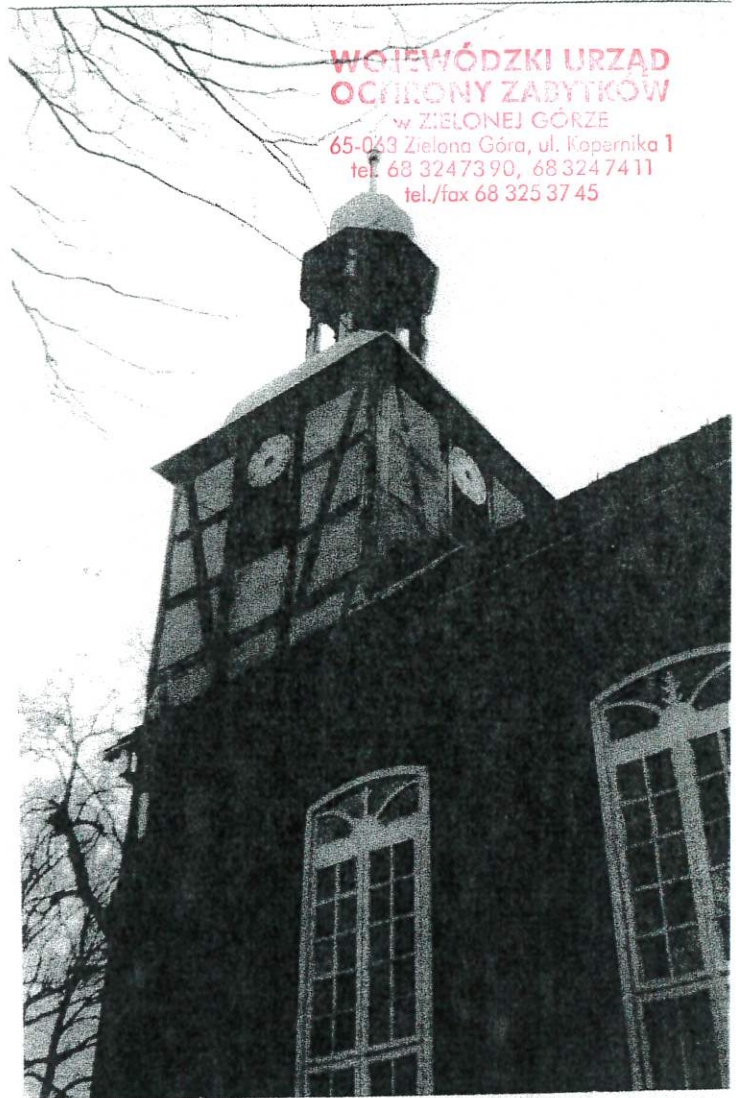
FOTO NR 3. widok na narożnik wschodni nawy  
kościół, wyżej widoczne "wyjątkowe"  
drewniane elementy konstrukcyjne trzonu wieży

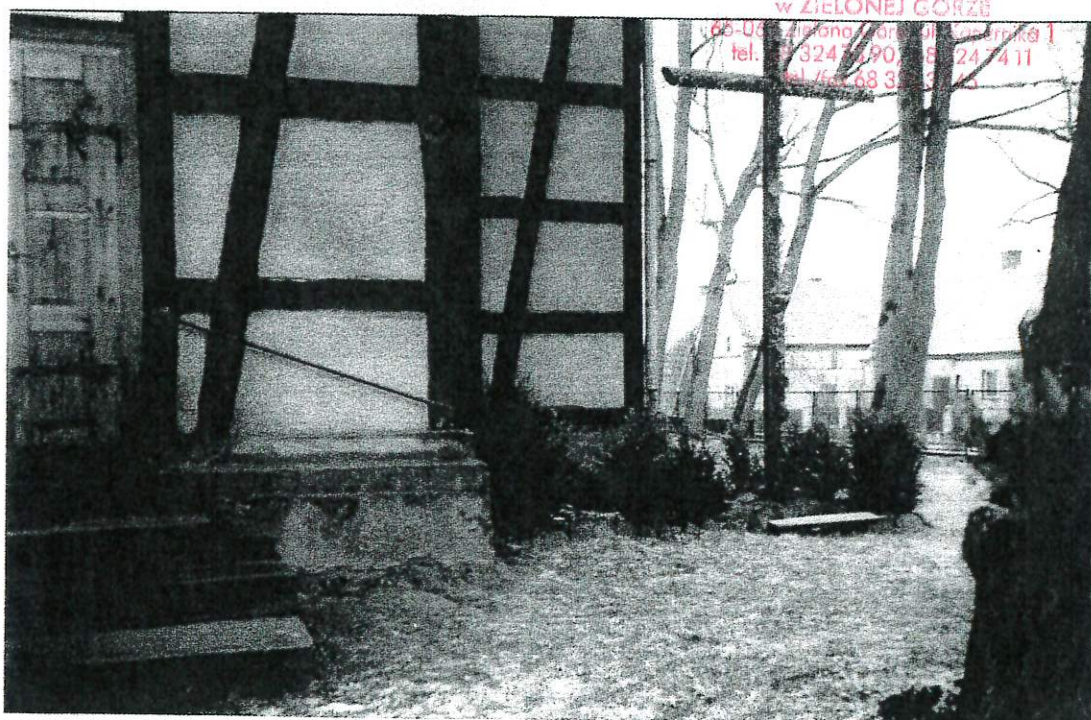
FOTO NR.12. strefa wschodnia zabudowy budynku kościoła, część cokołowa. widoczny brak podwaliny w konstrukcji szachulcowej trzonu wieży.

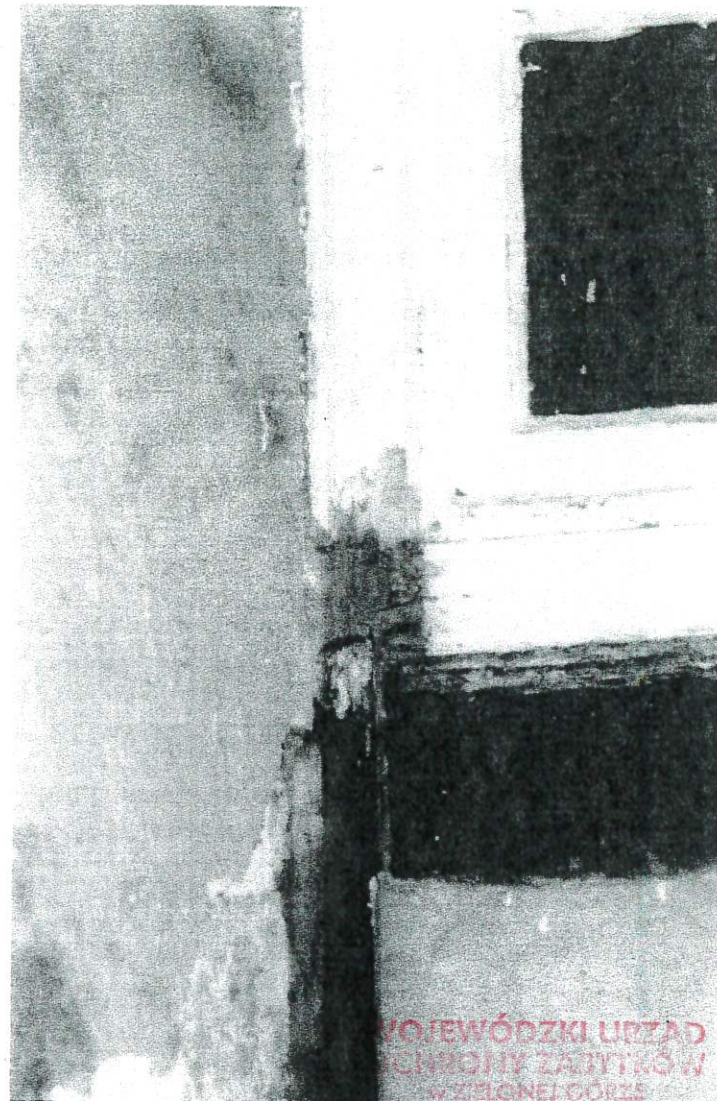
FOTO NR.15.strona wsch.-płd. widok na  
zniszczonej strefę połączenia ściany wieży ze  
szczytową ścianą budynku kościoła

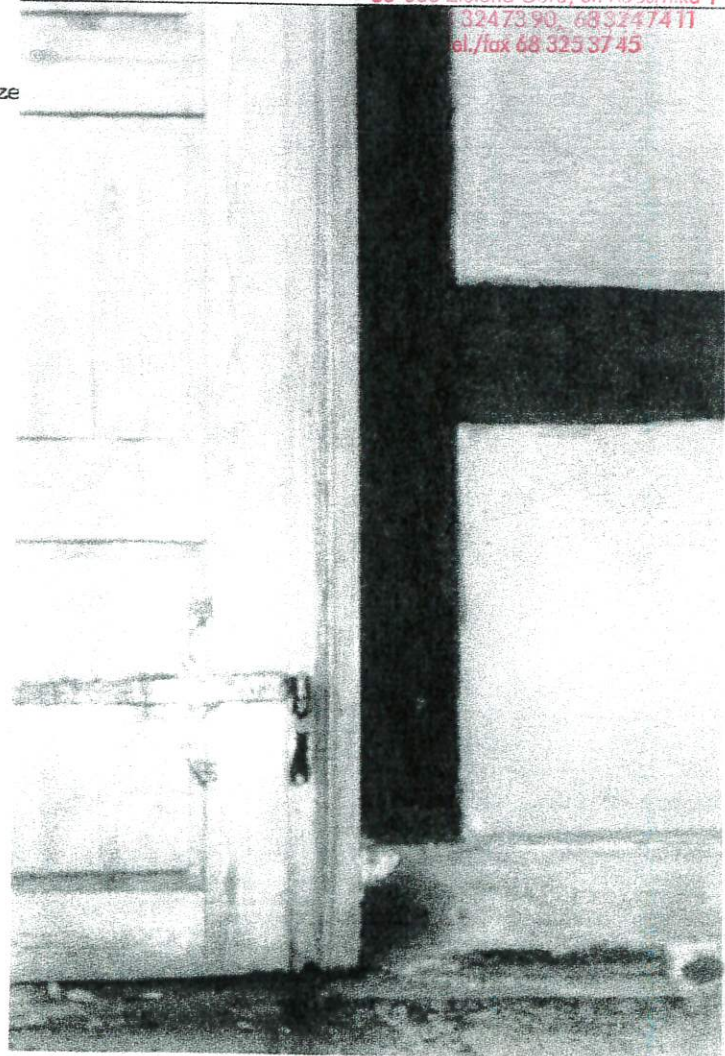
FOTO NR.16.przykład deformacji elementów drewnianych ściany ryglowej północno-wschodniej biodegradacja podwalin,słupów(końcówki) rozkła drewna podwalin

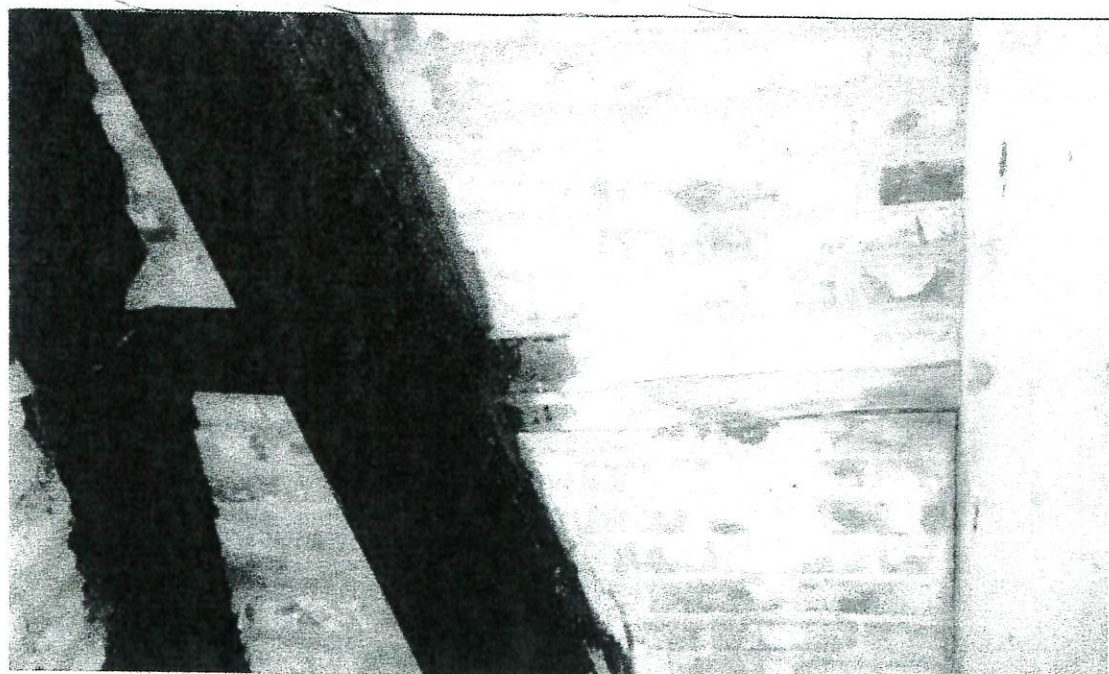
FOTO NR.19.ściana południowo-zachodnia wieży widziana od wnętrza-fragment widoczne kłamrowanie tuła

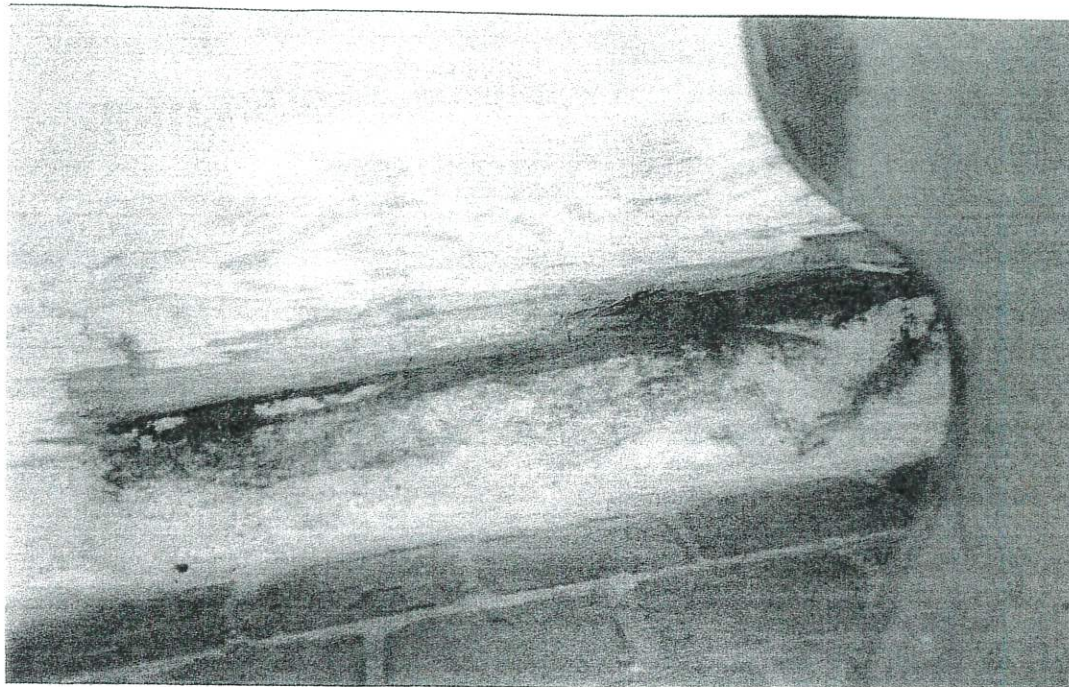
FOTO NR.30.widok na zdeformowaną podwalinę ściany ryglowej,przy podwalinie widoczna posadzka nawy (kostka ceramiczna na podsypce płaskowej)

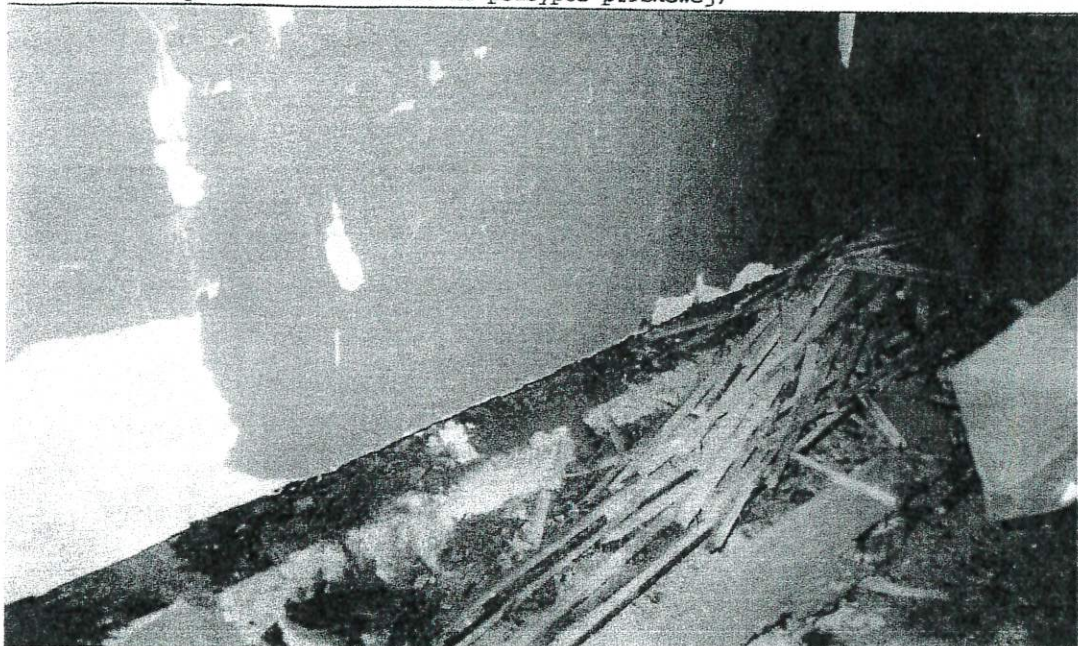
FOTO NR.31.całkowity rozkład podwaliny spowodowany rozwojem czynników biotycznych w tym rozwojem bakterii gnilnych, strefa południowa budynku kościoła.

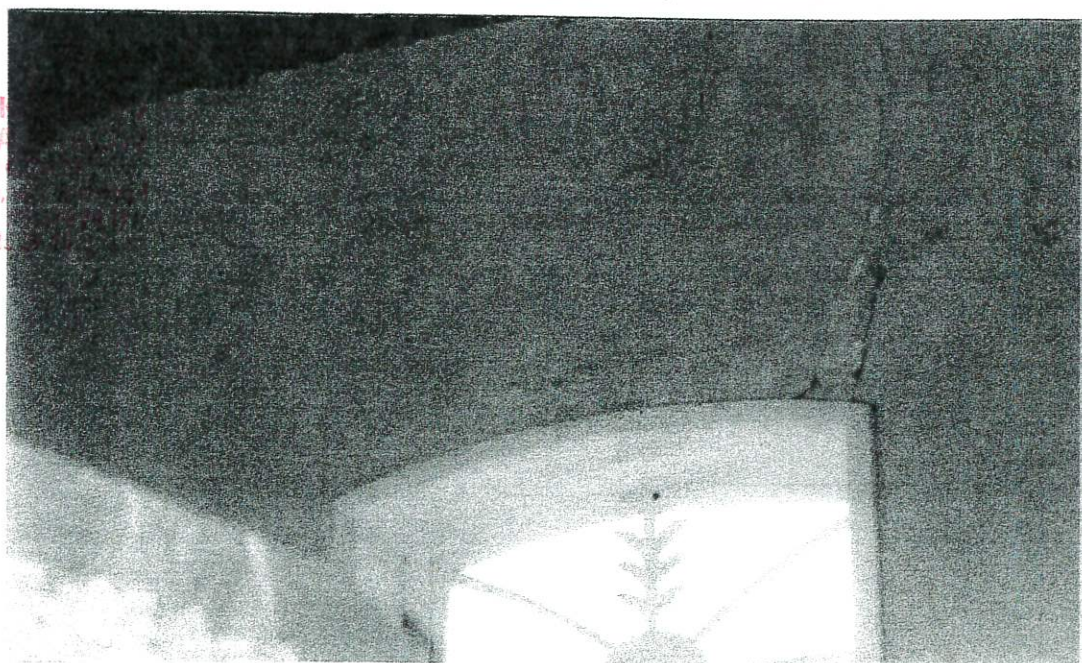
FOTO NR.32.widok na ścianę szczytową zachodnio-północną, widoczne zarusowanie

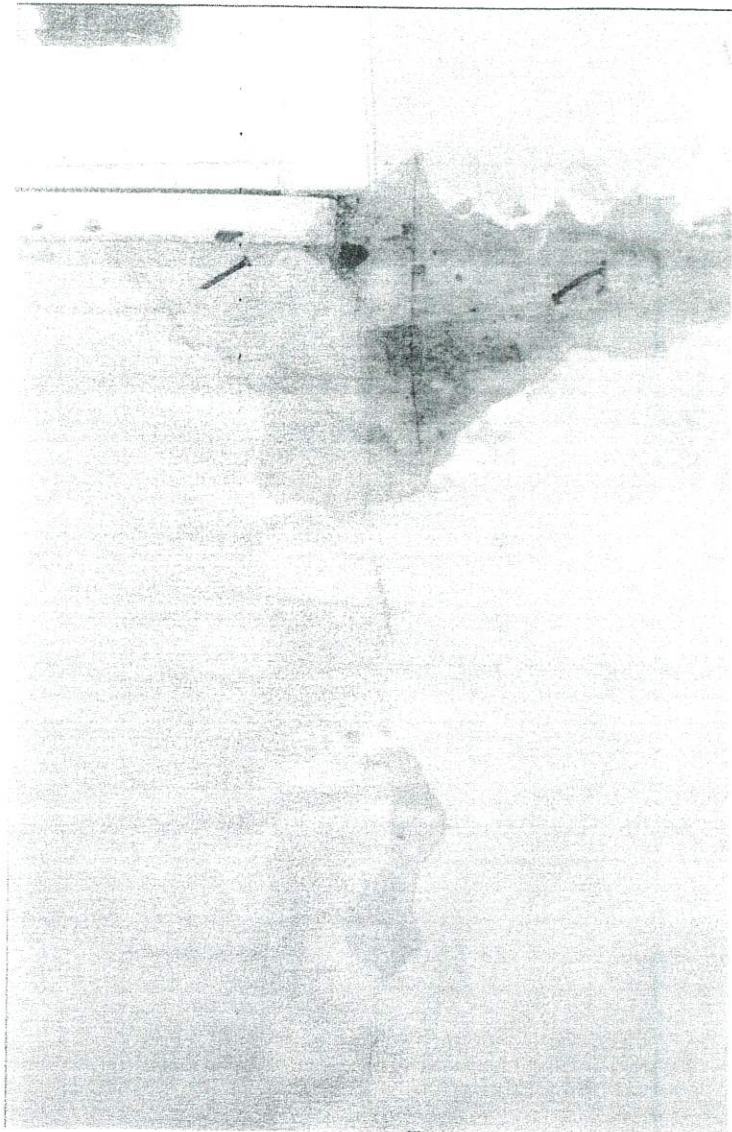
FOTO NR.34.widoczna rysa w miejscu słupa .ciany  
szczytowej,strefa wieży

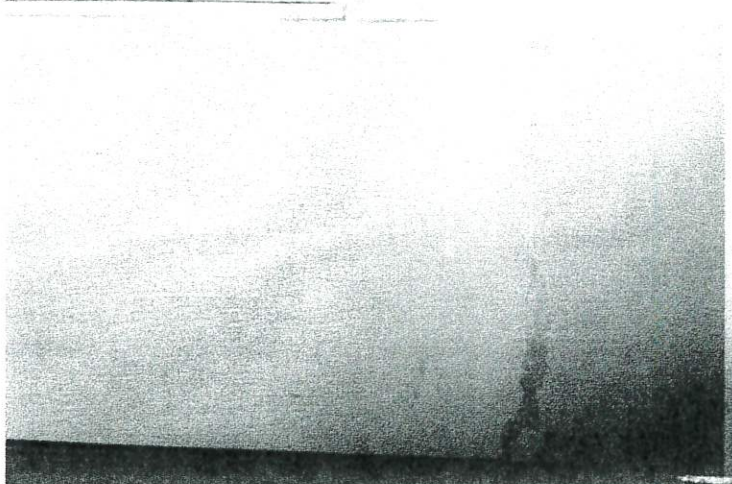
FOTO NR.35.narożnik południowy,widoczne  
zarysowania ściany w miejscu zmiany jej  
kierunku.

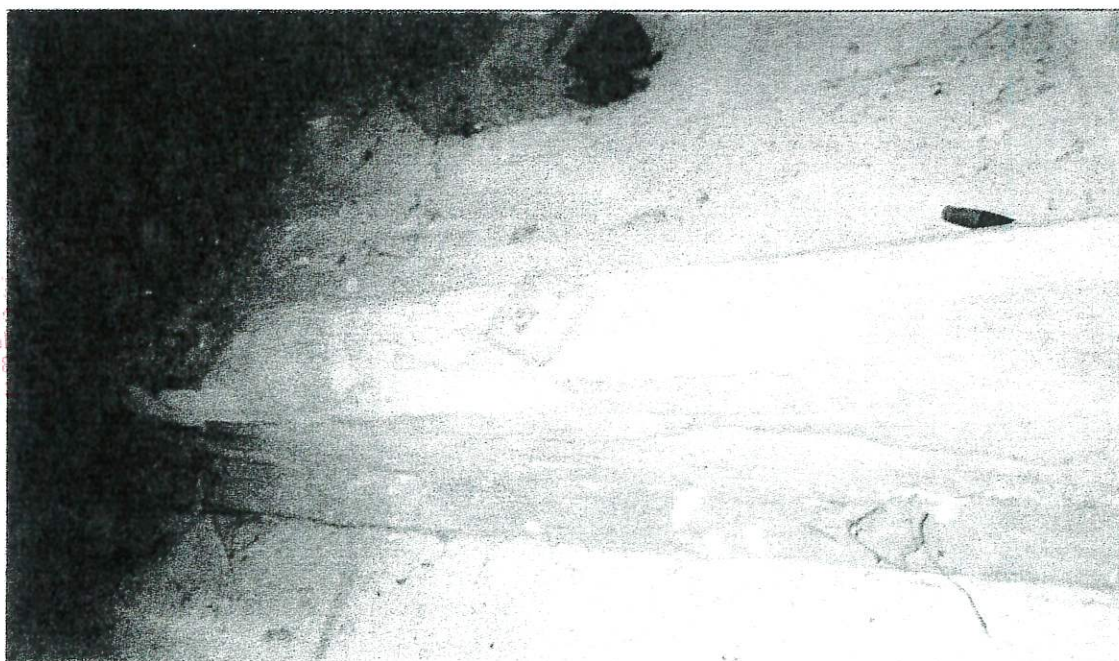
FOTO NR.39.widoczny nadciąg dla belek stropowych,korozja spowodowana żerowaniem larw cwadów

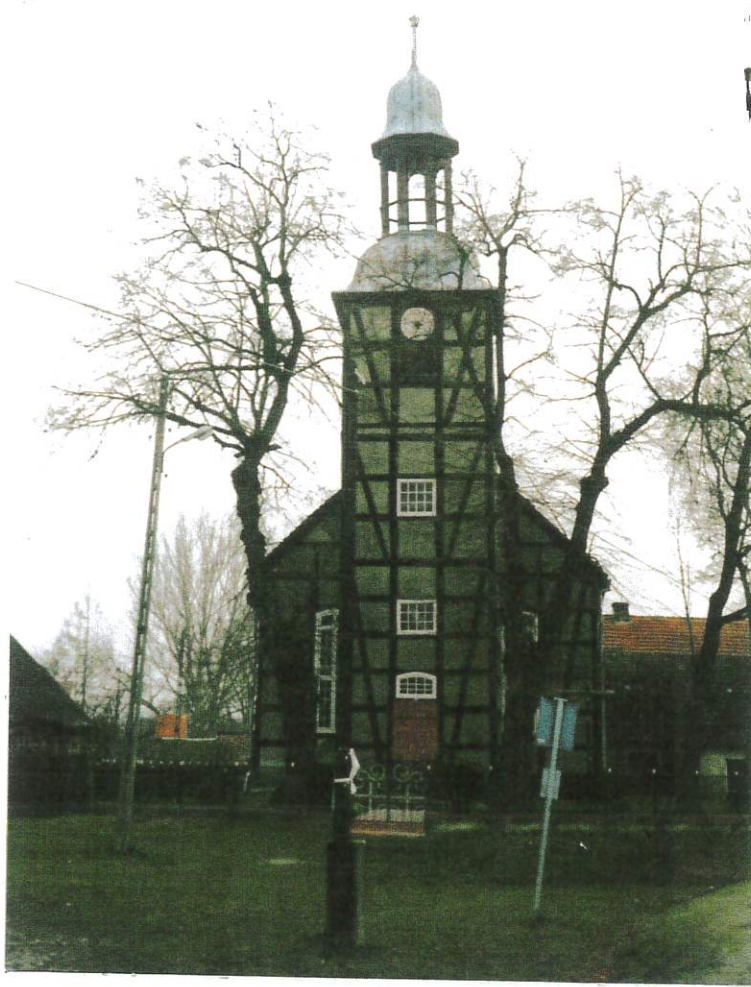
Widok od strony wschodnio-południowej  
widoczne przemieszczenie trzonu wieży w kierunku  
południowo-zachodnim.

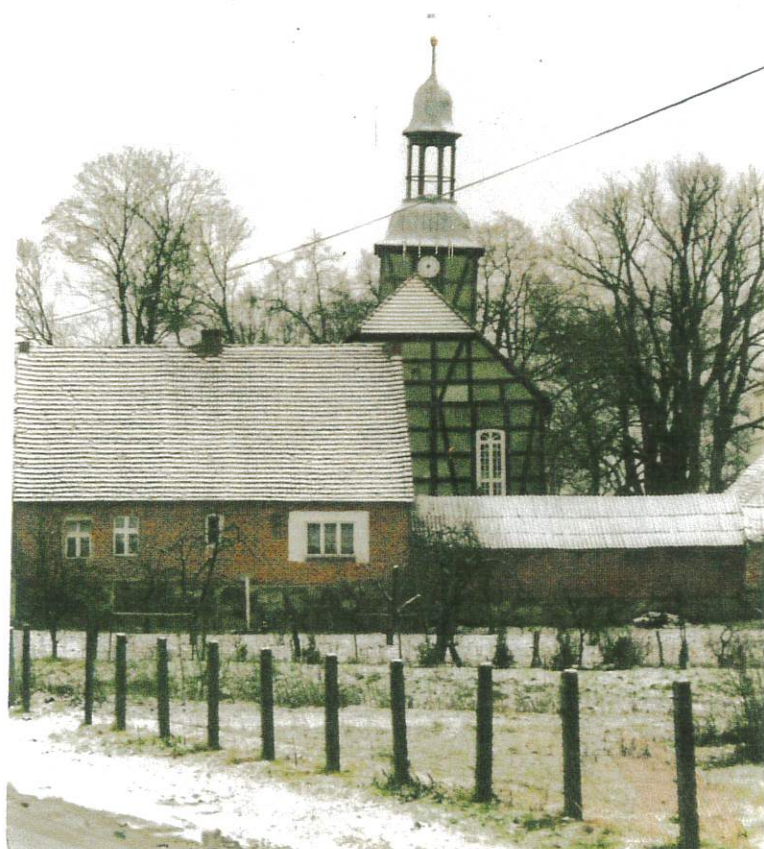
Widok od strony zachodnio-północnej  
j.w. widoczne przemieszczenie wieży, przyrost  
przesuwu w części górnego hełmu.

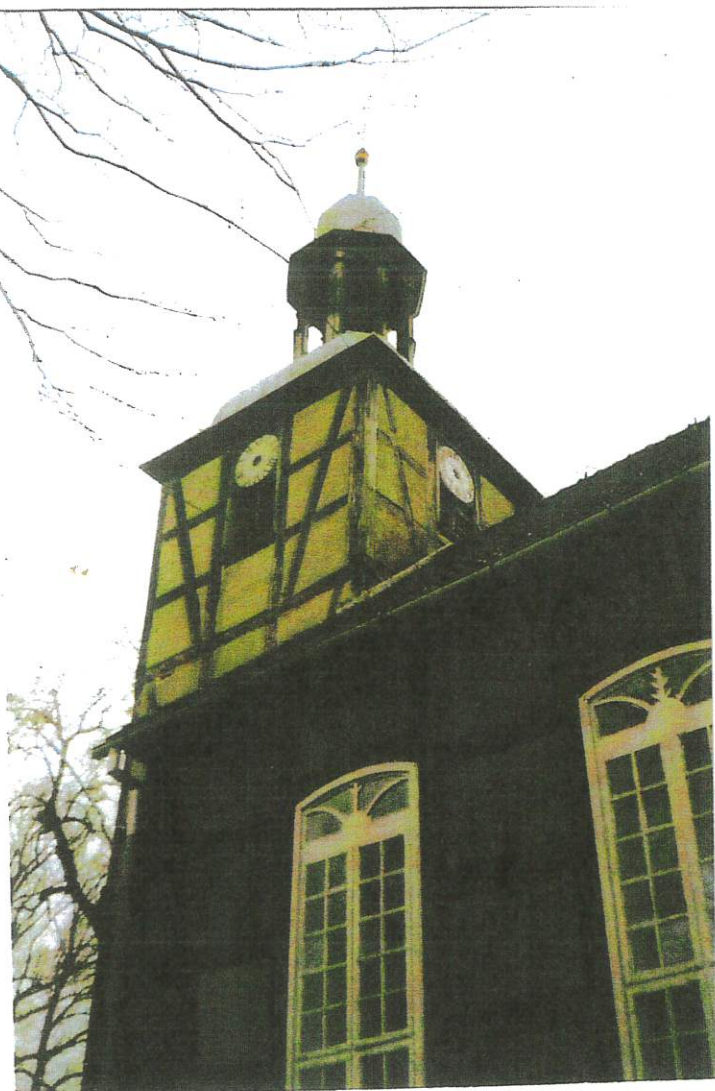
Widok na narożnik wschodni nawy kościoła, wyżej widoczne "wyjałowione" drewniane elementy konstrukcyjne trzonu wieży
